Actuación sobre muro de cimentación en precario, utilizando aparatos CSAP con hinca hidráulica de perfiles

El presente artículo describe una actuación cuyo objeto era realizar una importante apertura, para un acceso interior, en un muro de cimentación que soportaba un edificio de 7-8 niveles estructurales, con la dificultad añadida de la realización de un rebaje interior que afectaba directamente a la seguridad del cimiento, así como evidencias de lesiones estructurales detectadas en el propio muro de cimentación.

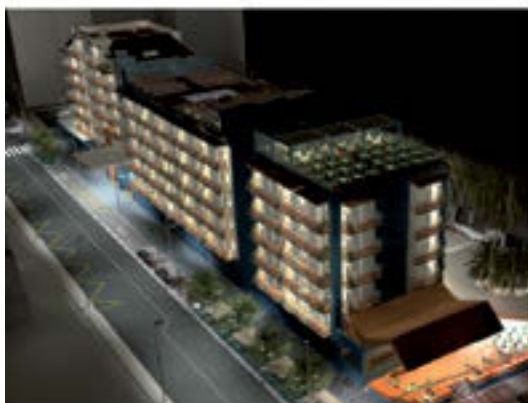
Figura 1. Render del hotel y zona de actuación (Barcelona).

El rebaje a realizar implicaba dejar el plano de apoyo de la cimentación a muy poca profundidad respecto la cota final de la excavación, lo cual planteaba una razonable duda sobre la repercusión en la capacidad de la actual cimentación, tanto a efectos de la capacidad del mecanismo resistente de la cimentación como a efectos de posibles asentos debido a una posible redistribución de esfuerzos (fig. 1).

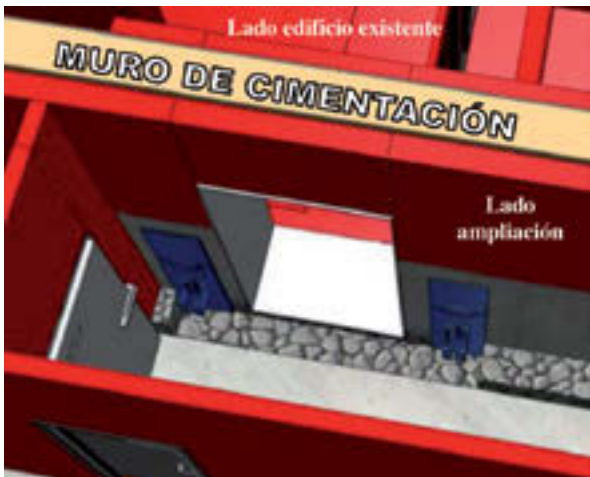
Figura 2. 3D de la futura actuación a realizar. El acceso de la figura implica la necesidad de realizar un importante hueco en un muro de cimentación que soporta planta baja y seis alturas.

altura 200 cm, llevó al convencimiento que eran necesarias medidas de refuerzo que permitieran asegurar que la actuación a realizar no pondría en peligro la integridad de la estructura (fig. 2).

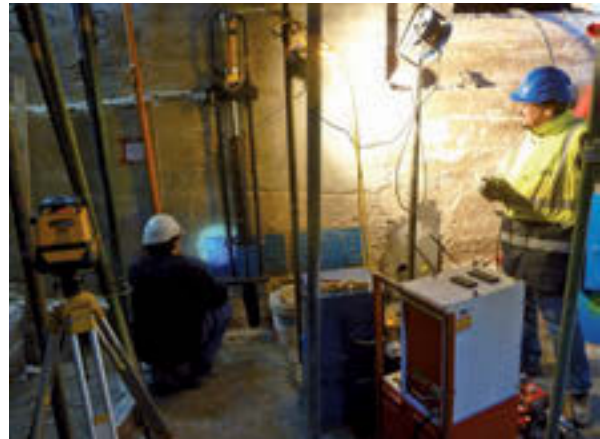
Figura 5. Hincas hidráulicas de perfiles con control mediante nivelación láser.

- **Fase 2.** Instalación de cuatro aparatos CSAP especiales, dos a cada lado del muro (lado de la ampliación y lado del edificio existente). Estos aparatos se diseñaron para que trabajaran por parejas, de forma que cada pareja de aparatos estaba a un lado de la futura apertura, estando conectados mediante unos tirantes que atravesaban el muro y cuya tensión, junto con los pernos conectores, permitía garantizar la solidaridad de los aparatos con el muro (figs. 5 a 8).

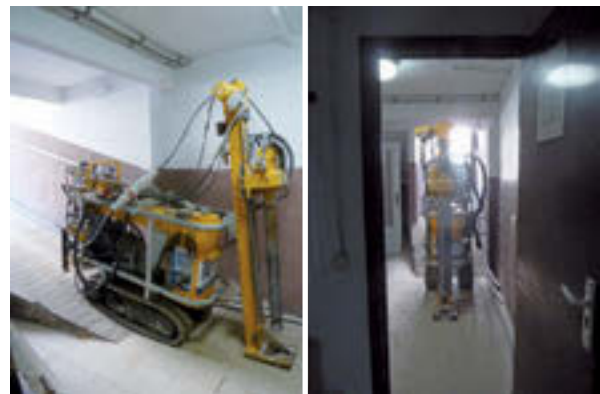
Figura 6. Acceso de equipo de preperforación al lado de actuación en el edificio existente. Circulación por pasillos y entrada a través de puertas.

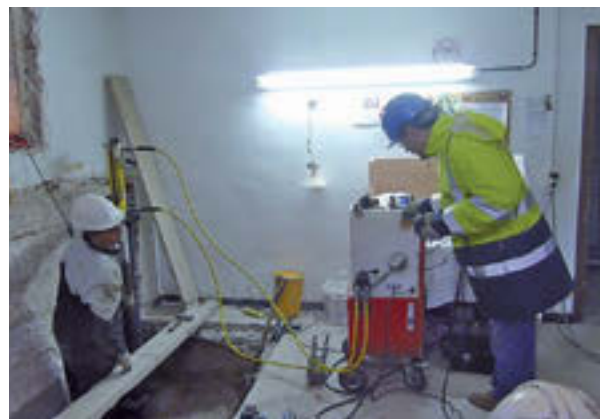
Figura 7. Hincas hidráulicas de perfiles en el lado del edificio existente. La hincas se realizó con una central de alto caudal alcanzando presiones superiores a 500 kg/cm².

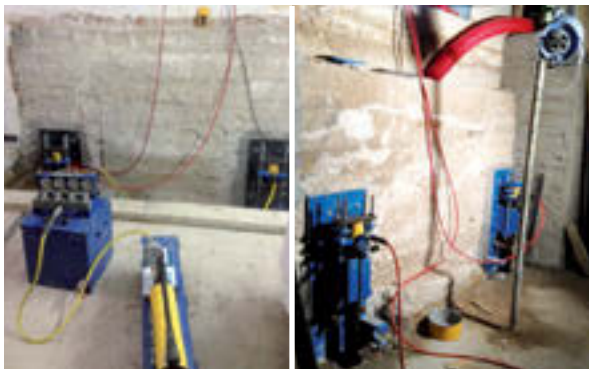
Figura 9. Puesta en carga simultánea de los cuatro aparatos de recalce 2PE. Se puede ver el lado del edificio existente (foto izquierda) con un distribuidor hidráulico de cuatro canales. En el lado de la ampliación, se pueden ver los manguitos hidráulicos pasando a través de una ventana existente.

- **Fase 3.** Activación de los cuatro aparatos. La activación se realizó mediante un montaje hidráulico que permitió ponerlos en carga de forma conjunta, haciendo que cada uno de ellos alcanzaran un esfuerzo de 10 T. Se destaca que, gracias a este proceso de activación, la cimentación queda con un nivel de seguridad muy superior al existente antes de la actuación (figs. 9 y 10).

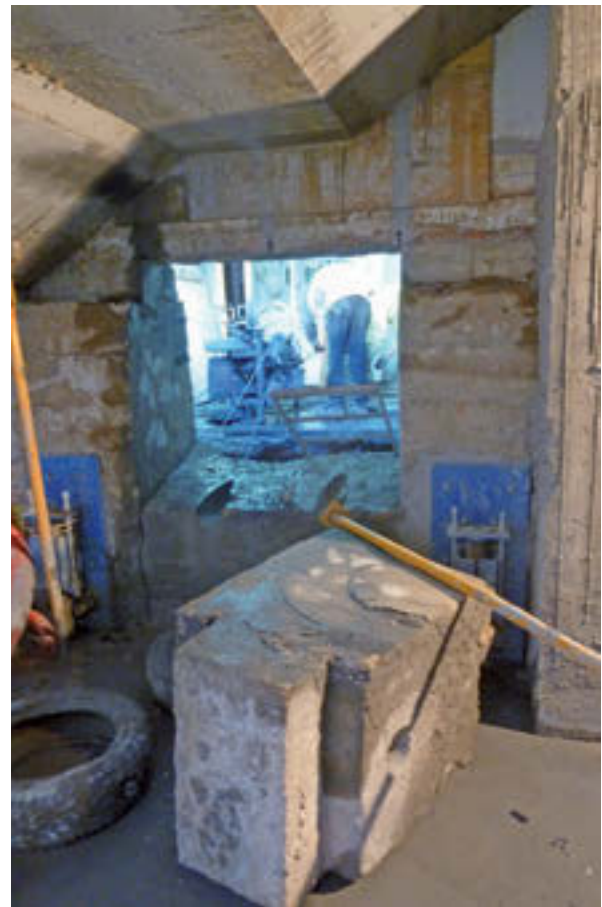
Figura 11. Huelco parcial realizado mediante equipo de corte de hilo de diamante. Se aprecia un primer bloque de hormigón. Vista desde el lado de la ampliación.

- **FASE 4.** Corte del muro utilizando equipo de hilo de diamante para materializar el acceso deseado (figs. 11 y 12).

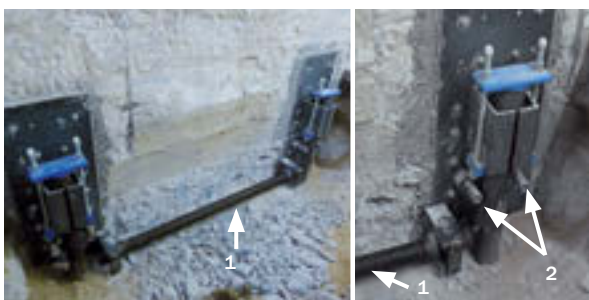
Figura 10. Conjunto de aparatos de recalce en el lado del edificio existente. En las fotos se aprecia tanto la conexión, mediante el tirante, de los dos aparatos instalados en cada lado del muro (1), como los pasantes que conectaban las parejas de aparatos situados a cada lado del muro (2).

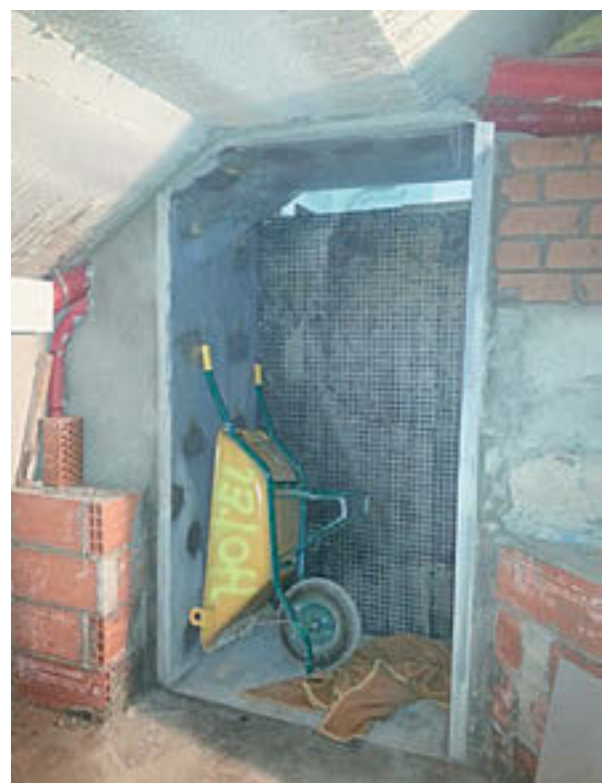
Figura 12. Vista final tras el enmarcado del hueco.
